NOTA INFORMATIVA DE INCIDENTE GRAVE COM AERONAVE AIRCRAFT SERIOUS INCIDENT NOTICE

PROCESSO GPIAAF GPIAAF PROCESS ID 08/INCID/2018		<i>Classificação Classification</i> Incidente grave Serious Incident	
		<i>Tipo de evento Type of event</i> LOC-I / SCF-NP	
OCORRÊNCIA OCCURRENCE			
<i>Data Date</i> 11-NOV-2018	<i>Hora Time</i> 15:26 UTC	<i>Local Location</i> NE de Lisboa, Portugal NE of Lisbon, Portugal	
AERONAVE AIRCRAFT			
<i>Tipo Type</i> EMBRAER 190-100LR		<i>N.º de série Serial Nr.</i> 19000653	<i>Matrícula Registration</i> P4-KCJ
<i>Categoria Category</i> CAT - Transporte aéreo comercial CAT - Commercial Air Transport			<i>Operador Operator</i> Air Astana
VOO FLIGHT			
<i>Origem Origin</i> Alverca - LPAR		<i>Destino Destination</i> Minsk - UMMS	
<i>Tipo de voo Type of flight</i> Voo de posição Ferry flight		<i>Tripulação Crew</i> 03	<i>Passageiros Passengers</i> 03
<i>Fase do voo Phase of flight</i> Após descolagem After take-off		<i>Condições de luminosidade Lighting conditions</i> Diurno Daylight

BRIEF DESCRIPTION OF THE OCCURRENCE

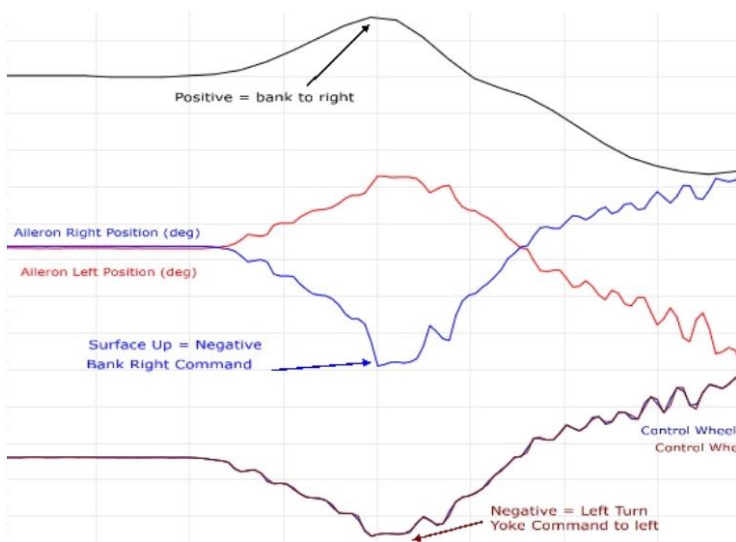
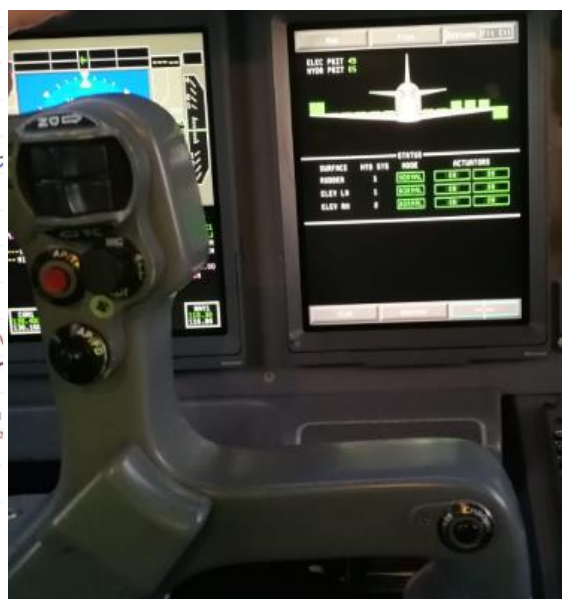
As evidências recolhidas até ao momento da redação da presente nota informativa, e ainda sujeito a confirmação em ensaios adicionais, sugerem a existência de falhas na configuração no sistema de controlo de pranchamento da aeronave, consistentes com eventuais perturbações desse sistema durante ações de manutenção.

Still pending confirmation from the undertaking of additional testing, the evidence that was possible to collect at the time of drafting this Note suggests the existence of failures in the aircraft roll controls configuration, consistent with possible disturbance during maintenance actions.

Figura 1 || Figure 1
 Dados preliminares do FDR e página sinótica || FDR preliminary data and synoptic page
